# KIRCHE SEUZACH

Innen-Renovation 2015

## BERICHT IN KURZFASSUNG

Kurzfassung über den Verlauf der Innen-Renovation 2015  
in der Evang. Ref. Kirche in Seuzach von

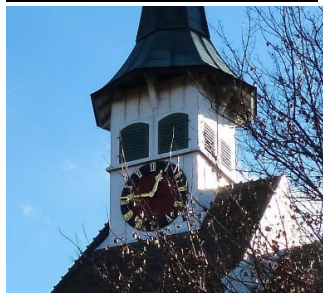
An den Holzläden sind teilweise einzelne oder

mehrere Jalousien ausgebrochen durch die Witterungseinwirkung an Holzführung in den letzten Jahrzehnten. Die defekten Läden können leider wegen der Glockenbefestigungs-Konstruktion innerhalb des Turmes nur ausserhalb des Glockenturms entfernt werden. Herr Stefan Scheuch der Spenglerei Unter-Ohringen demontierte diese Läden. Diese Arbeit kann nur jemand ausführen der schwindelfrei ist und sich gewohnt ist auf Dächern zu arbeiten. Ruedi Hobi aus Oberohringen repariert diese. Ein gutes Team im eigenen Dorf ist mehr als Gold wert. Da die Glocken und die Uhr stillstehen während der Revision ist dies ein grosses Plus für diese doch nicht ganz ungefährlichen Arbeiten.

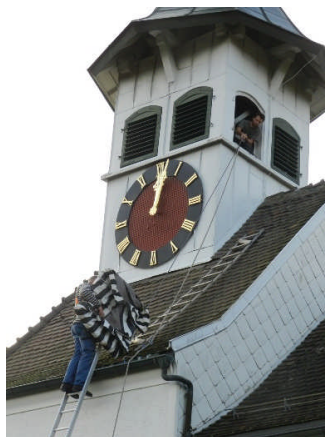
Mit grossem Sicherheitsaufwand

wurden die revidierten Jalousien-Läden bereits wieder nach kurzer Zeit am Glockenturm durch Herrn Stefan Scheuch der Spenglerei Unter-Ohringen

und einem Fachmann von der Wohnschreinerei Hobi aus Ober-Ohringen fachgerecht montiert.
